**BOLU TAŞINMAZ KÜLTÜR VE TABİAT VARLIKLARI ENVANTERİ****MUDURNU İLÇESİ - SİVİL MİMARİ YAPILAR**

| ADI | Kandırallı Evi-Konut | | |

**BOLU IMMOVABLE CULTURAL AND NATURAL HERITAGE INVENTORY****MUDURNU DISTRICT – CIVIL ARCHITECTURE DISTRICT**

| <b>NAME</b> | Kandıralı House-Residence | | |

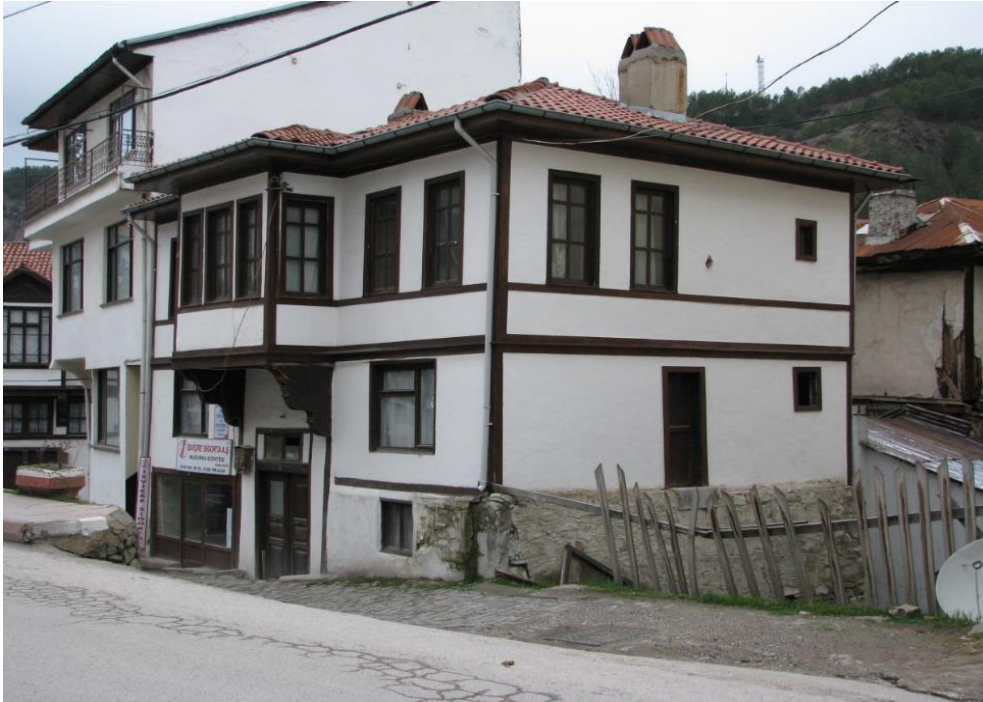
Kandırallı Evi, Bolu Müze Müdürlüğü Arşivi

Bolu İli, Mudurnu İlçesi, Kaygana Mahallesi, 26-30-Zb pafta, 126 ada, 11 parselde yer alan yapı bodrum + zemin + 1 katlıdır. Yapı tekniği, ahşap karkas arası dizeme üstü sıvalıdır. Yapının Bolu Caddesine bakan cephesinden çift kanatlı ahşap bir kapı ile giriş sağlanmaktadır. Girişin sol tarafında sonradan ticari amaçla düzenlenmiş camekanlı bir mekan bulunmaktadır. Sağda ise bir servis penceresi yer almaktadır. 1. katta 2 ahşap konsolla desteklenmiş çıkma bulunmaktadır. 1. katta İspanyol tipi pencereler, 2. katta ise dikdörtgen formlu giyotin pencereler kullanılmıştır. Kat aralarında ahşap hatıllar, köşelerde ahşap dikmeler mevcuttur. Sol cephe bitişik nizamlıdır.

Kırma çatısı alaturka kiremitle kaplı olan binanın saçak altı ahşap kaplamalıdır.

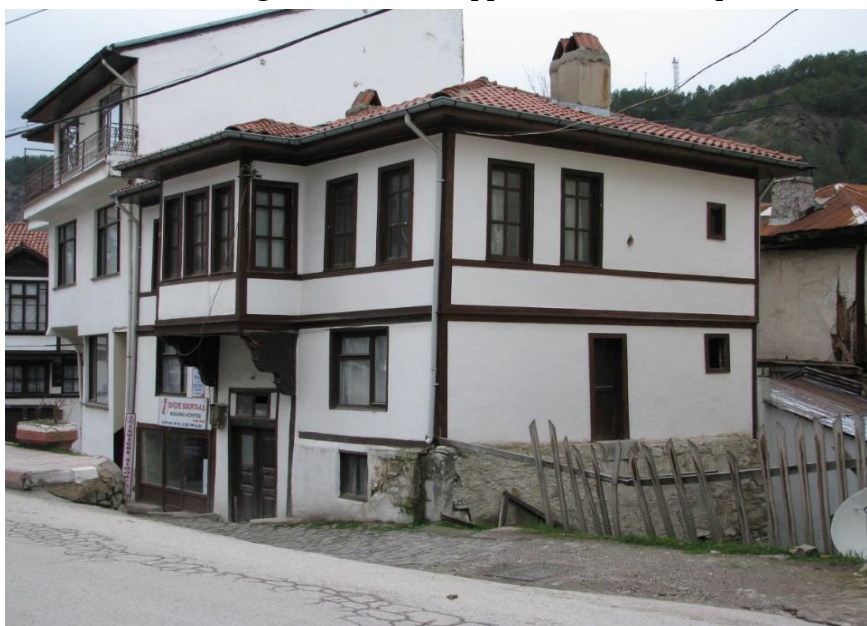
Kandıralı House, Bolu Museum Directorate Archive

The structure that is located on Sheet 26-30-Zb, Block 126, Plot 11, in Bolu city, Mudurnu district, Kaygana Neighborhood, is a single-storey structure with a basement and a ground floor. The construction technique consists of plastered masonry infill between a wooden frame. The entrance is through a double-leaf wooden door located on the façade facing Bolu Street. To the left of the entrance is a room with glass panels, arranged for commercial use, while a service window is located to the right. The first floor features a cantilevered projection supported by two wooden brackets. The first floor has features Spanish-style windows, whereas the second floor has rectangular guillotine windows. Timber tie beams are present between the floors, and wooden posts are used at the corners.

The eaves soffit of the building, which has a hipped covered with pantile, is wood-clad.
