**BOLU TAŞINMAZ KÜLTÜR VE TABİAT VARLIKLARI ENVANTERİ****MUDURNU İLÇESİ - SİVİL MİMARİ YAPILAR**

| ADI | Mehmet YALÇIN Evi-Konut | | |

**BOLU IMMOVABLE CULTURAL AND NATURAL HERITAGE INVENTORY****MUDURNU DISTRICT – CIVIL ARCHITECTURE DISTRICT**

| NAME | Mehmet YALÇIN House-Residence | | |

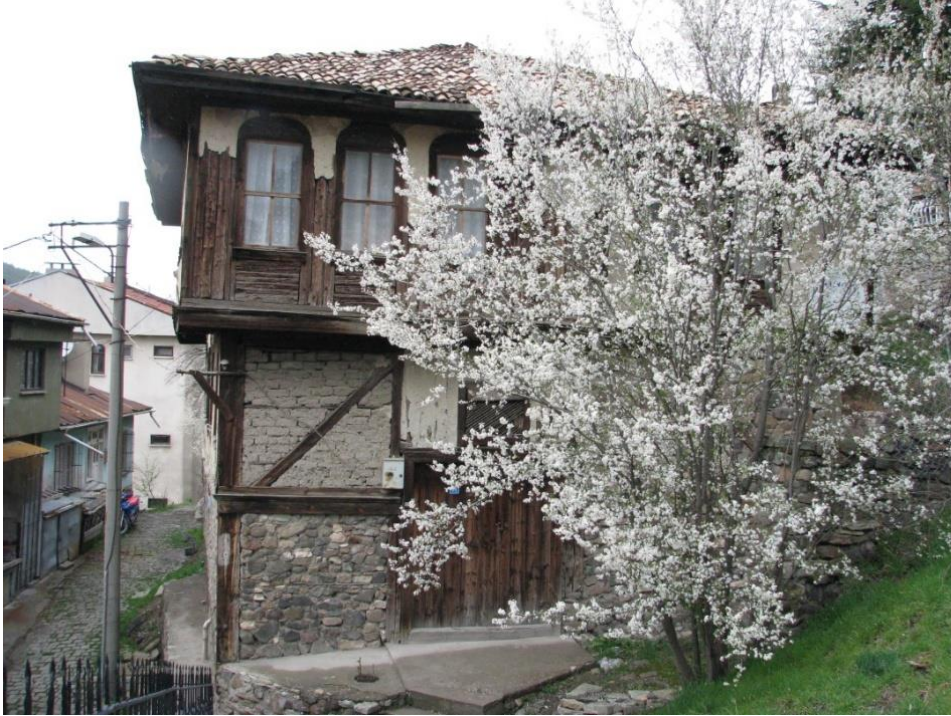
Mehmet YALÇIN Evi, Bolu Müze Müdürlüğü Arşivi

Bolu İli, Mudurnu İlçesi, Seyrancık Mahallesi, 26-30-Zb pafta, 13 ada, 7 parselde yer alan yapı, zemin + 2 katlıdır. Yapı tekniği, taş zemin üzeri ahşap karkas arası dizeme üstü sıvadır. Sinnedibi Sokaktan çift kanatlı ahşap bir kapı ile girilir. Kapı üstünde ahşap kafesli kare bir pencere bulunur. Yapıda 2. katta köşeler çıkma şeklinde düzenlenmiştir. Binada dikdörtgen formlu giyotin pencerelere yer verilmiştir. 2. kattaki pencereler basık kemerlidir. Arka cephede zemin eğime gitmiştir. 1. katta bahçeye açılan tek kanatlı ahşap bir kapı, sağda da 1 tane geniş pencere yer almaktadır. Kat aralarında ahşap hatıllar, köşelerde ahşap dikmeler yer almaktadır. Sıvalar yer yer dökülmüştür.

Kırma çatısı alaturka kiremitle kaplı olan binanın saçak altları ahşap kaplanmıştır.

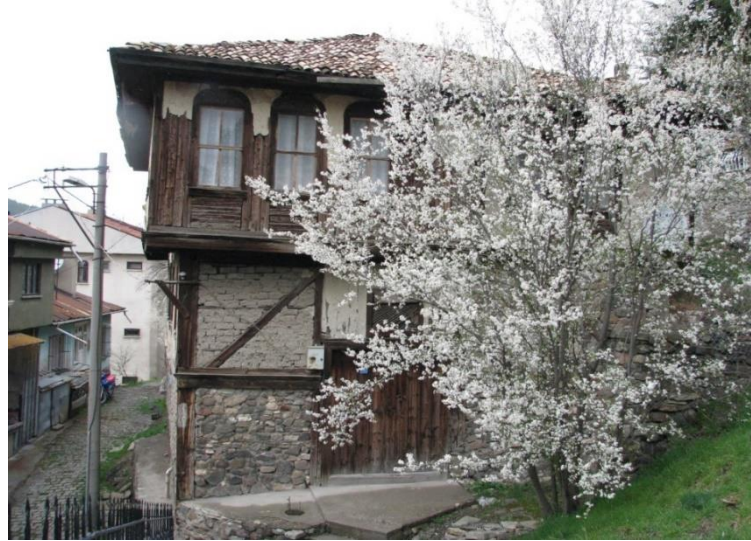
Mehmet YALÇIN House, Bolu Museum Directorate Archive

The structure that is located on Sheet 26-30-Zb, Block 13, Plot 7, in Bolu city, Mudurnu district, Seyrancık Neighborhood is a two-storey structure with a ground floor. The construction technique consists of plastered masonry infill between a wooden frame, set over a stone foundation. The entrance is through Sinnedibi Street, via a double-leaf wooden door. The door features a square wooden lattice window. The corners of the second floor are arranged as cantilevered projections. The windows on the second floor are segmental arched. At the rear facade, the ground slopes downwards. The first floor features a single-leaf wooden door that opens to the garden, along with one wide window on the right side. Wooden lintels are present between the floors, and wooden posts are used at the corners. The plaster has partially fallen off in patches.

The eaves soffit of the building, which has a hipped roof covered with pantiles, is wood-clad.
